KRAFT JÁNOS

**DUNASZEKCSŐI TÖRÖKLYUK**  
**KIALAKULÁSA ÉS FENNMARADÁSA**

(A dunai magaspartban található korróziós üreg – barlang – keletkezésének és fejlődési eseménysorozatának valamint tartós fennmaradásának mérnökgeológiai szempontú értékelése.)

Pécs, 2004. október

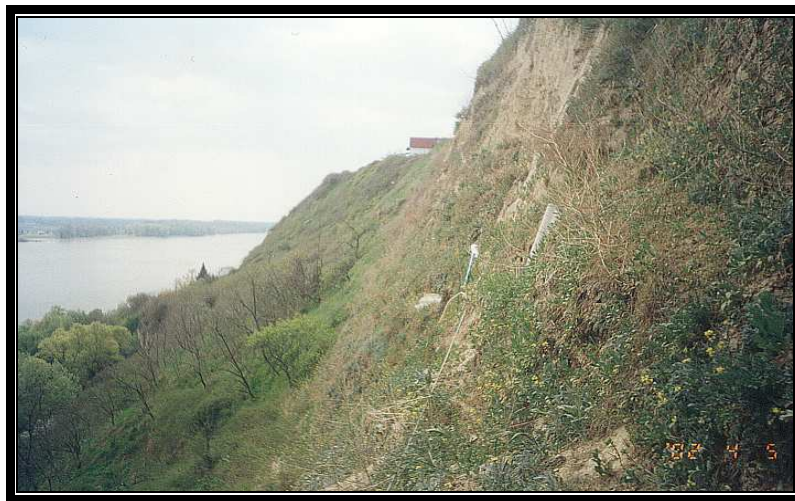
7. ábra A Várhegy keleti lejtője a frontszakadás jelenlegi felületével a Töröklyuk irányából<sup>15</sup>

<sup>15</sup> A magasparti részlet módosult az elmúlt évtizedekben, hiszen az 1962-ben és 1996-ban felvett M = 1 : 10 000-es topográfiai térképek szerint a Várhegy keleti lejtőjén 34 év alatt kb. 20 m-rel mélyebbre helyeződött a dőlt fákkal látható terület rész (a kép bal alsó részlete).

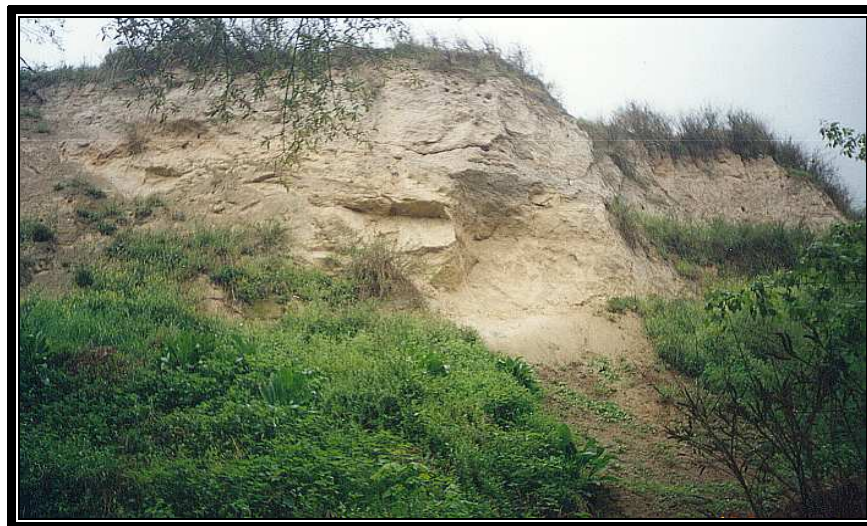
9. ábra Lábvonal közelében található már korábban lezöckent kultúrtalajos és mozgásos „földszelet”.  
(Az utóbbi évtizedekben fokozatosan közelít a Duna medréhez, továbbá nyitott oldalából időszakosan kiszakadnak a töredezett állapota eredményeként kialakult kisebb tömbök.)

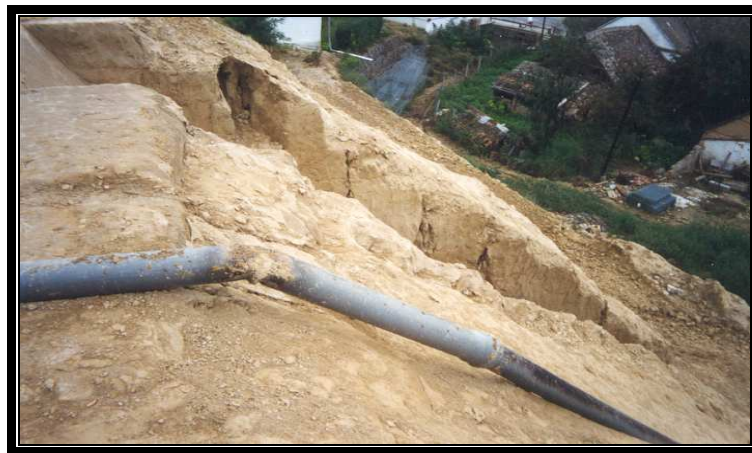
11. ábra Szeletelődött közettérbe mélyített árok Dunaszekcsőn

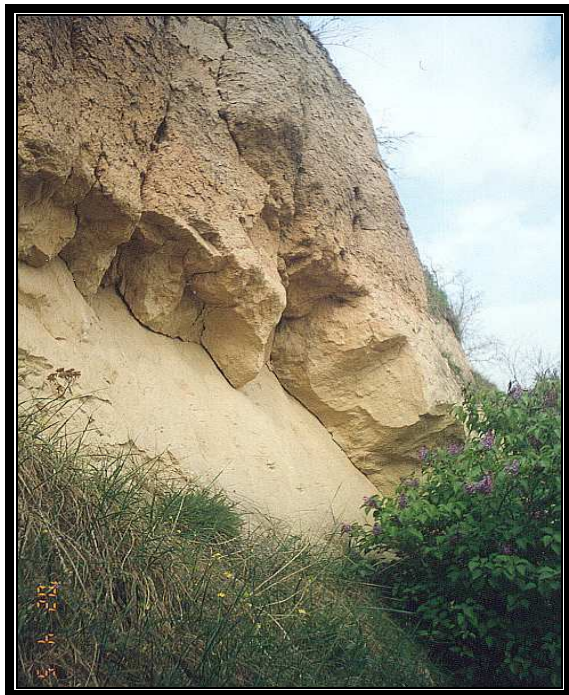
14. ábra Bejárat melletti repedések, szakadások

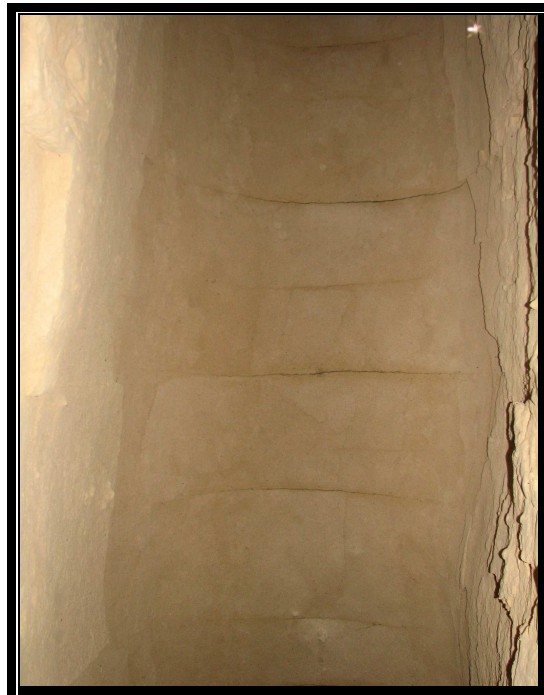
15. ábra Töröklyuk szeletelődött mennyezete

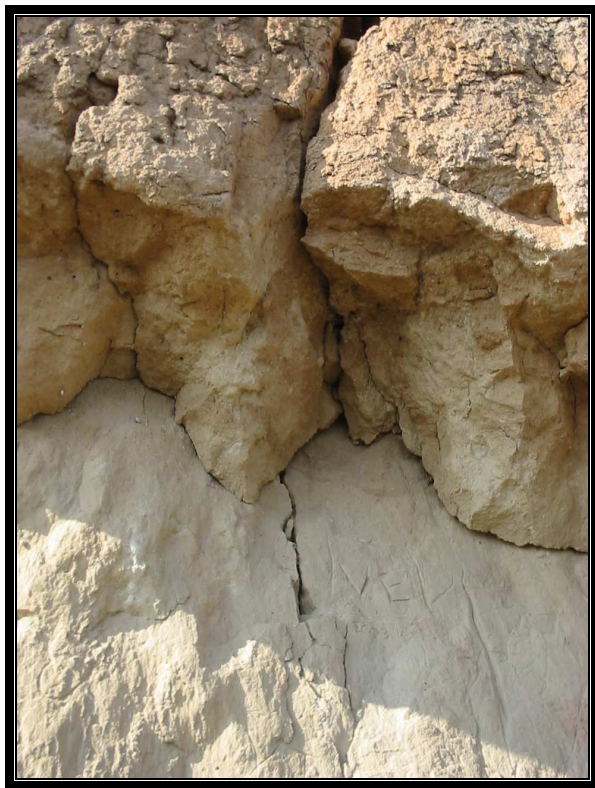
16. ábra Bejárat melletti nyíródási repedésrendszer

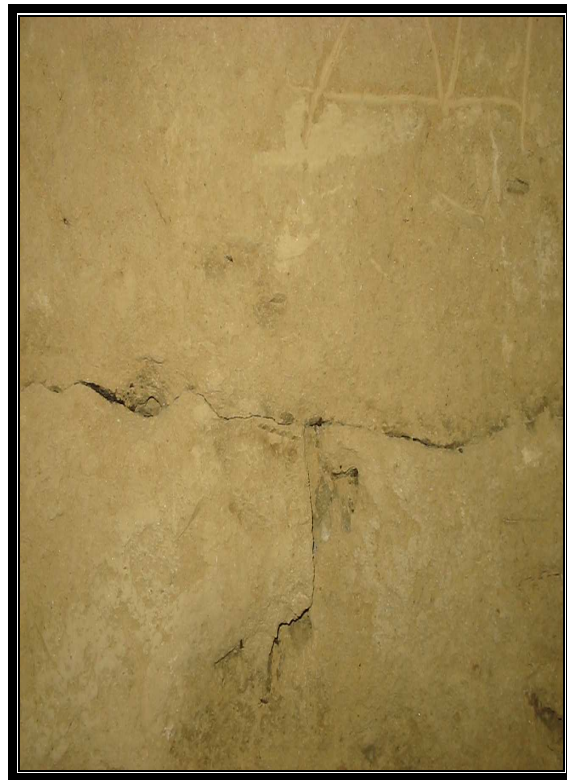
17. ábra Tengelyvonalban mutató repedésrendszer

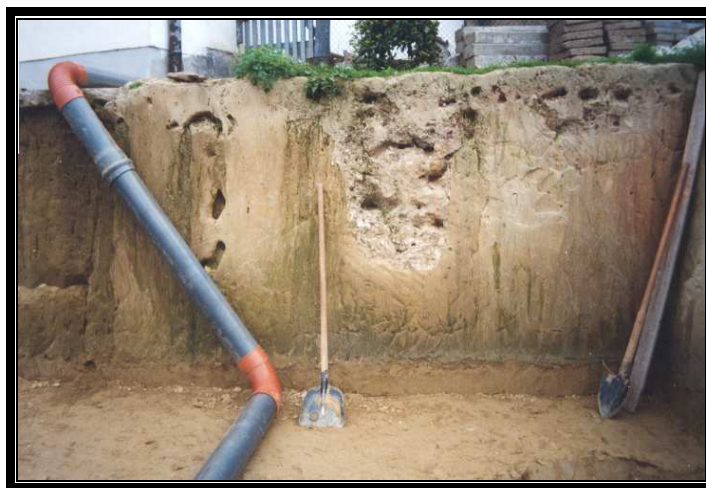
21. ábra Terepszint alatti "löszkutas" korrózió Dunaszekcsőn

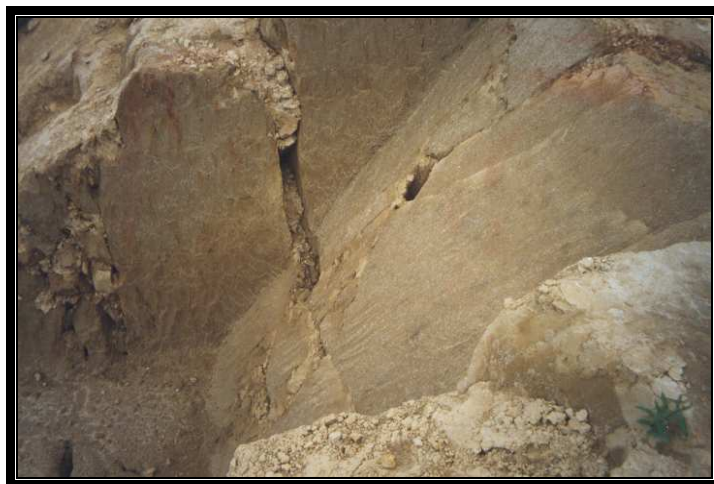
22. ábra Egyásra merőleges helyzetű korrózióval bővült haránt repedés és mozgással is tágult keresztzakadás Dunaszekcsőn szeletes földcsúszásban.

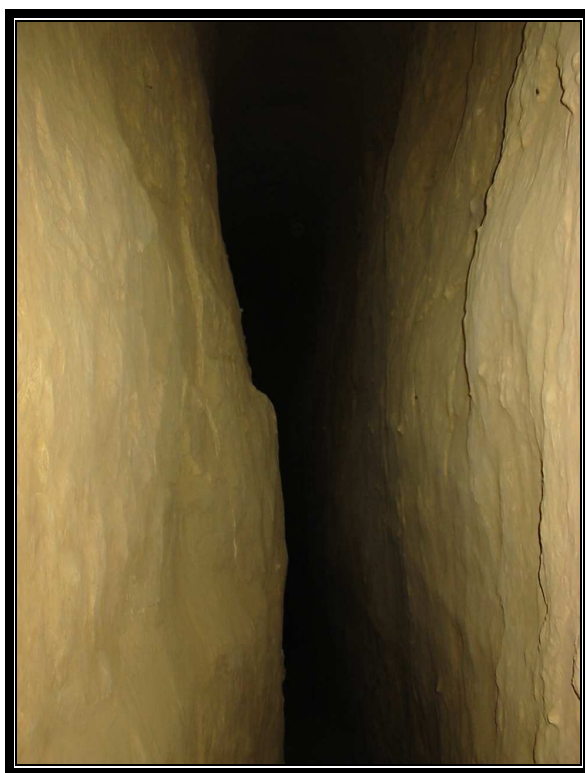
27. ábra A mennyezete irányába bővülő hasadék

Másik és jelentősebb változási folyamat, hogy az eredetileg szűk hasadék fokozatosan elveszíti természetes állapotára jellemző keresztmetszetét, hiszen mennyezete napjainkra már kiszélesedő tendenciát jelez. E folyamat teljesen érthető, hiszen feltehetőleg felfedezése után már a XIX. század közepén, vagy talán előbb(?) olyan tereprendezéseket is végeztek a peremvonal

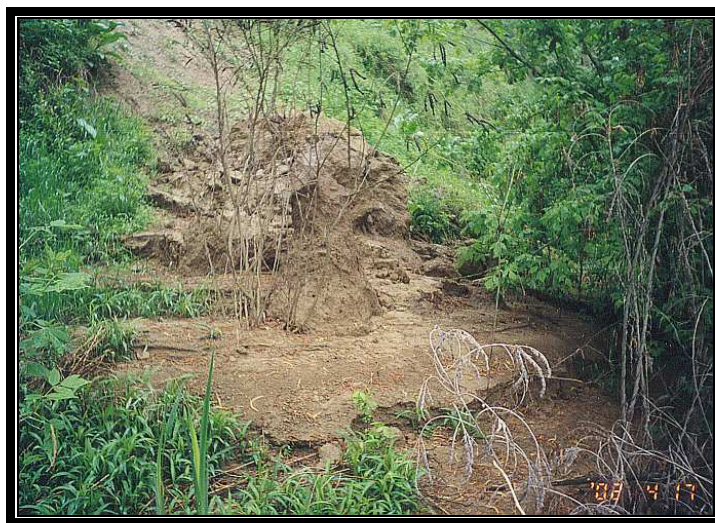
28. ábra Árvízi színlők a magaspárt lábvonalaiba jutott széteső állapotú lösztömbön
